# Termovizní proměření domu Seidlova 470

Měřeno dne 28.2.2017 od 18:00 do 19:00 h, teplota okolí +1°C, slabý déšť, silný vítr

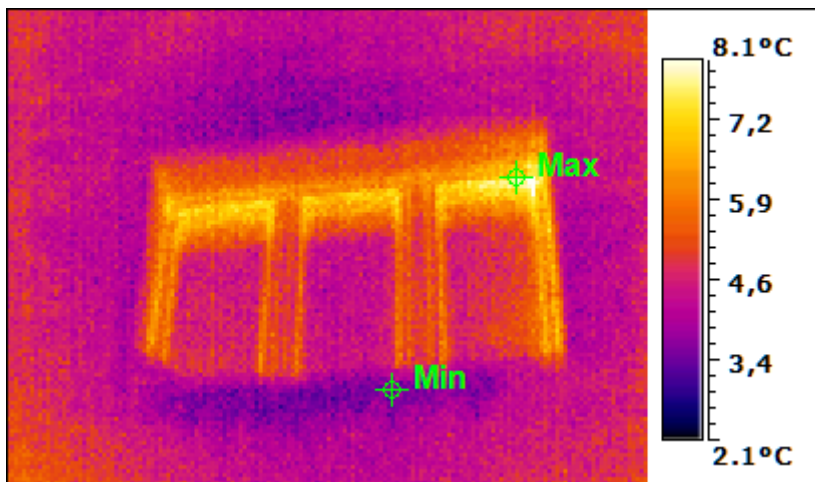
Většina okenních špalet vykazuje shodnou vadu – tepelný most v oblasti nedostatečně zatepleného stavebního otvoru.

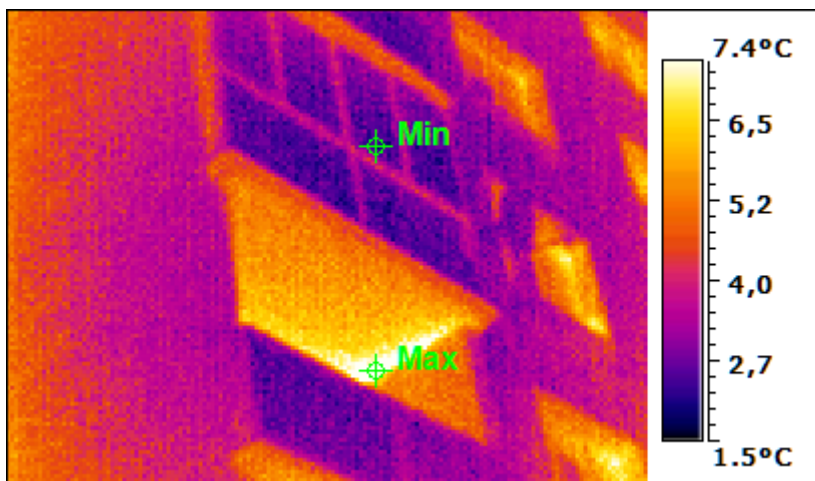
Lodžie vykazují značné tepelné mosty díky nezateplenému stropu/podlaze/bocích, viditelné zvláště tam, kde je zasklená lodžie – tyto tepelné mosty u lodží mají obvykle - krom dopadu na cenu vytápění – za následek promrzání rohů u lodží a černání rohů, mnohdy až do vzniku plísně.

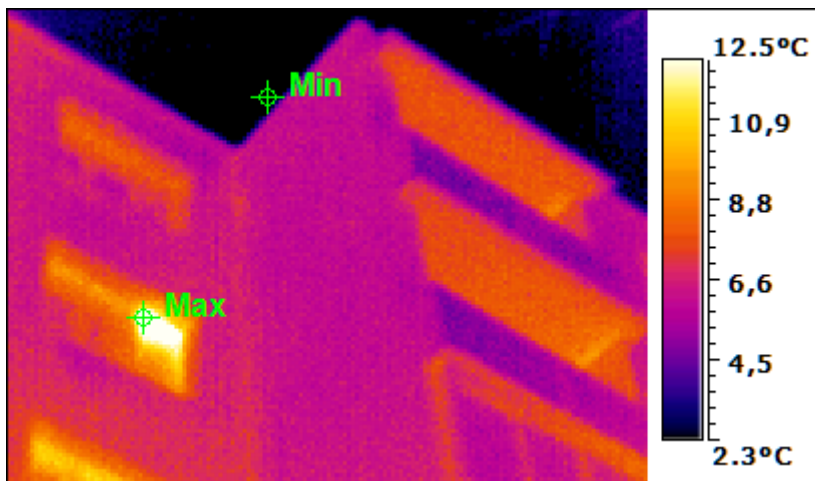
Samotná svislá plocha fasád je zateplená přiměřeně

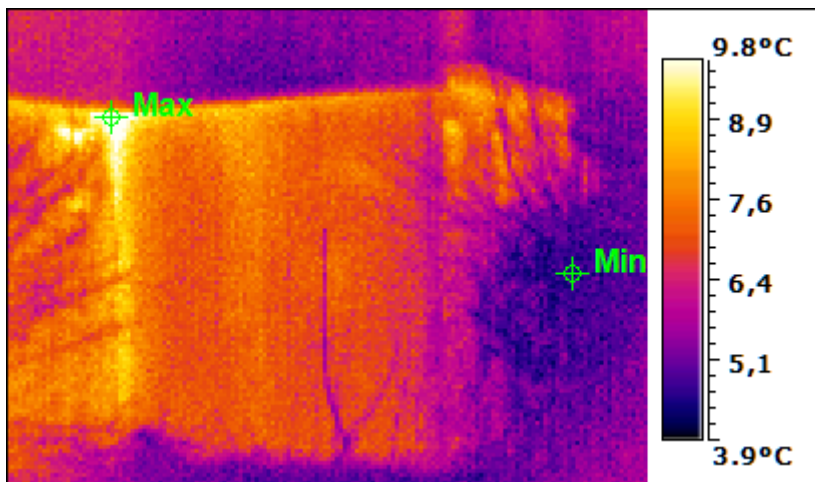
Kritické místo svislé fasády je stěna v přízemí kolem celého domu, kde není zatepleno patrně vůbec a toto se projevuje značnými úniky tepla. Poznámka: při zateplení je třeba vzít v úvahu i mechanickou odolnost a zvolit takový materiál a jeho povrchovou vrstvu, aby nedocházelo k poškození opíráním předmětů a osob o tuto vrstvu.

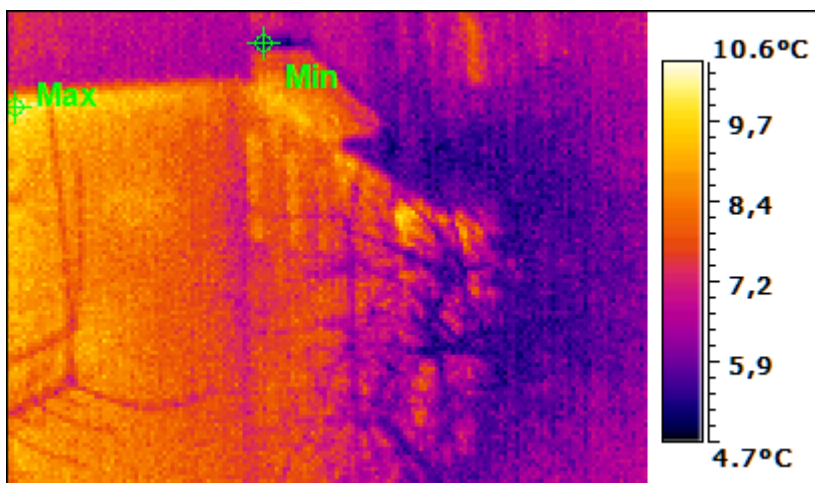
Přízemní stěna – shodný komentář viz předchozí obrázek

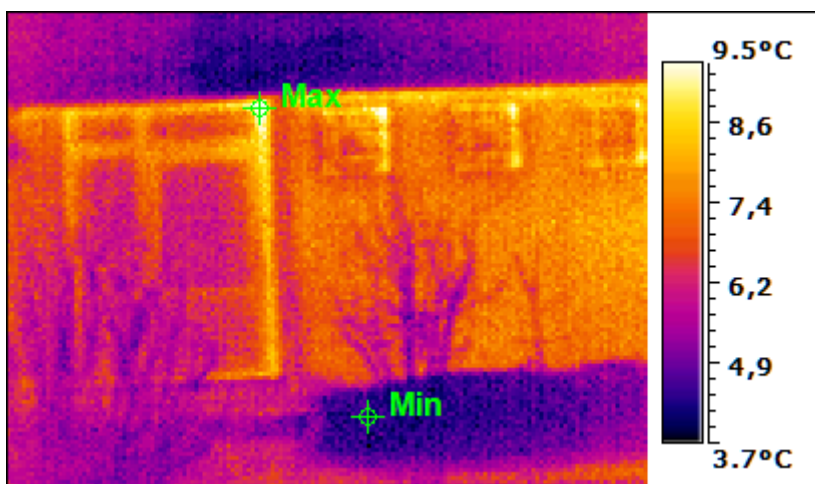
Přízemní stěna – komentář viz předchozí snímek, s tím, že zde je vidět tepelný most nezateplené špalety u malých zamřížovaných oken

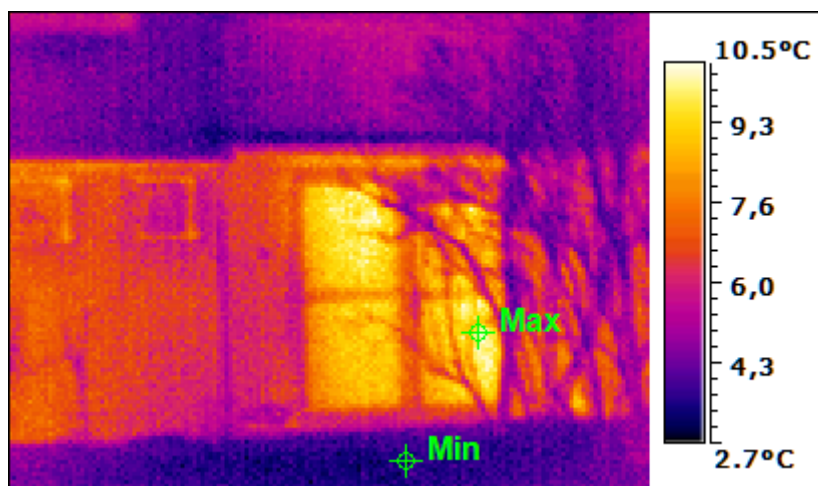
Přízemní stěna – shodný komentář. Dveře jsou v provedení s přiměřeným zateplením.

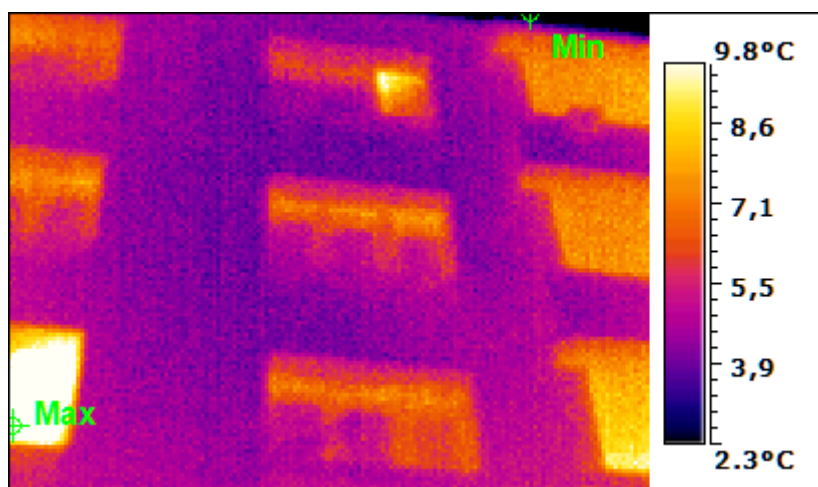
Celkový pohled na plášť domu – samotná svislá stěna v pořádku, tepelné mosty u okenních špalet a lodžii.

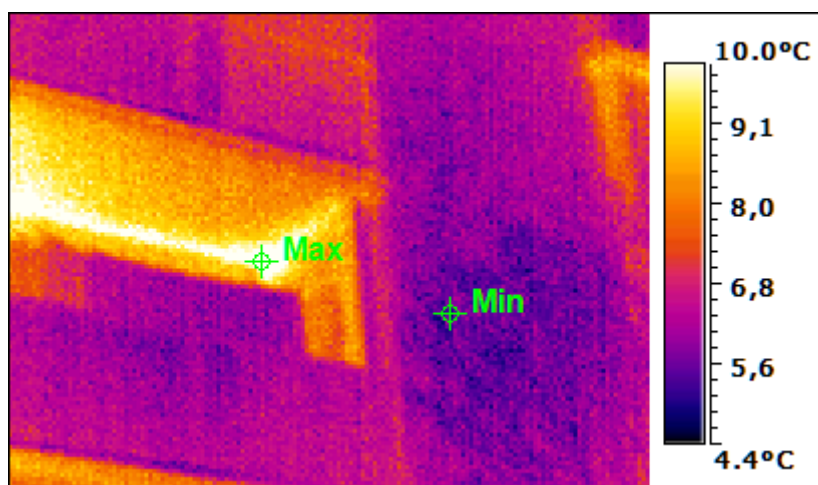
Detail tepelného mostu v nezateplené lodžii.

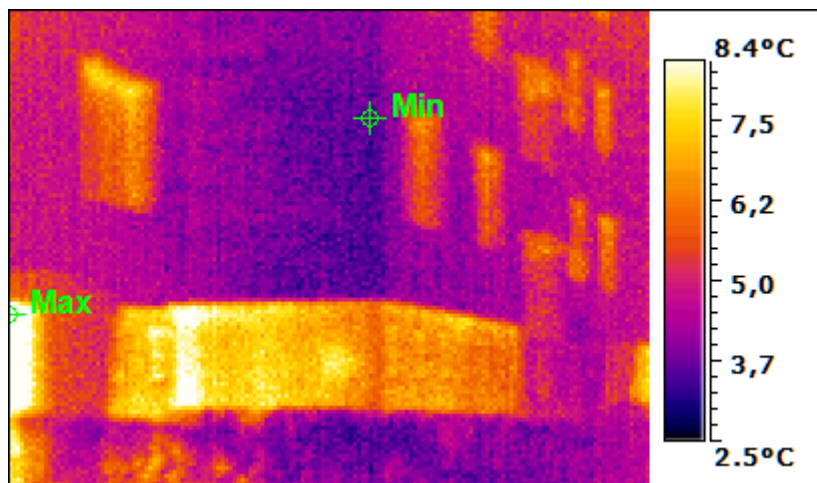
Svislá stěna pláště je v pořádku, sokl v nezateplené výši je problém – je nutné zateplení po celé délce.

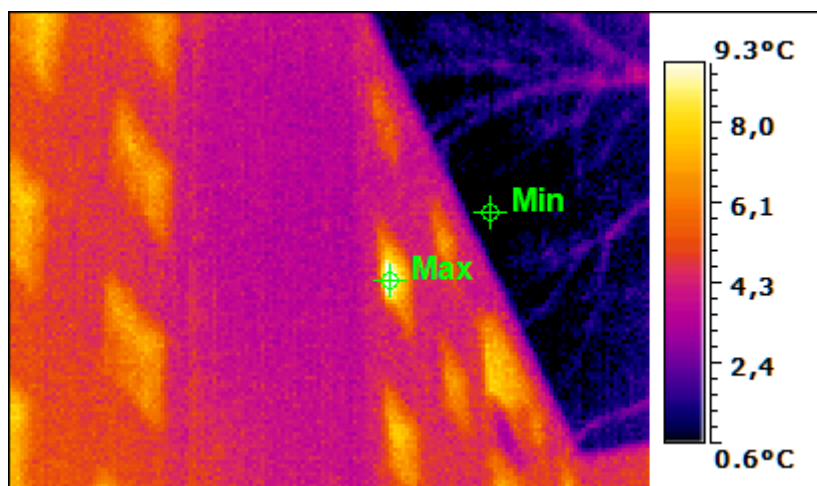
Pohled na svislou stěnu pláště – bez větších problémů

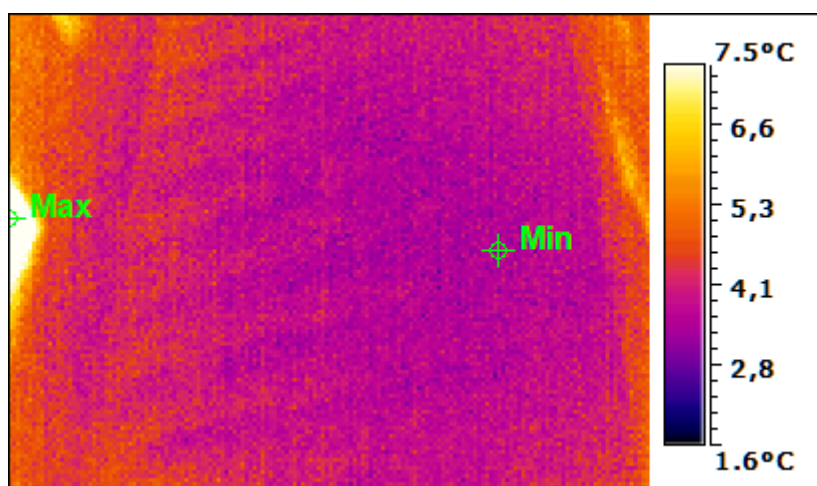
Detail boční stěny pláště bez oken – zde je vidět struktura pokládky zateplovacích desek – proužky jsou známkou nestejnoměrné izolace, respektive tenké stěny izolace, nepředstavuje ale problém, pouze komentář, že při ochlazování silným větrem, jako v den měření, je toto zateplení spíše na hranici, než že by mělo rezervu.

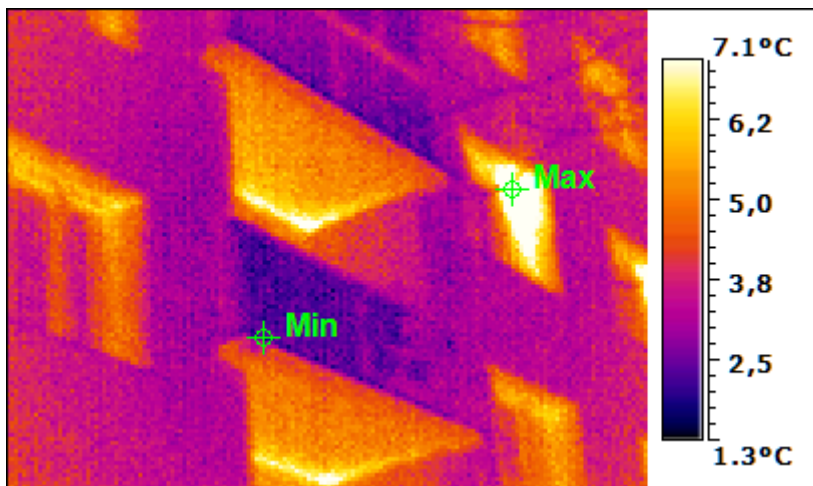
Stejný problém jako strana do parku – tepelné mosty z lodžii a ve špaletách

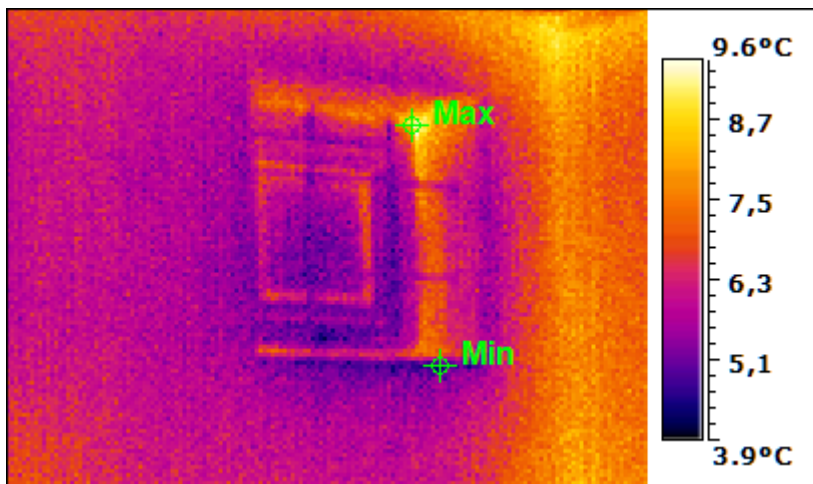
Detail zamřížovaného okénka – je třeba provést zateplení špalety

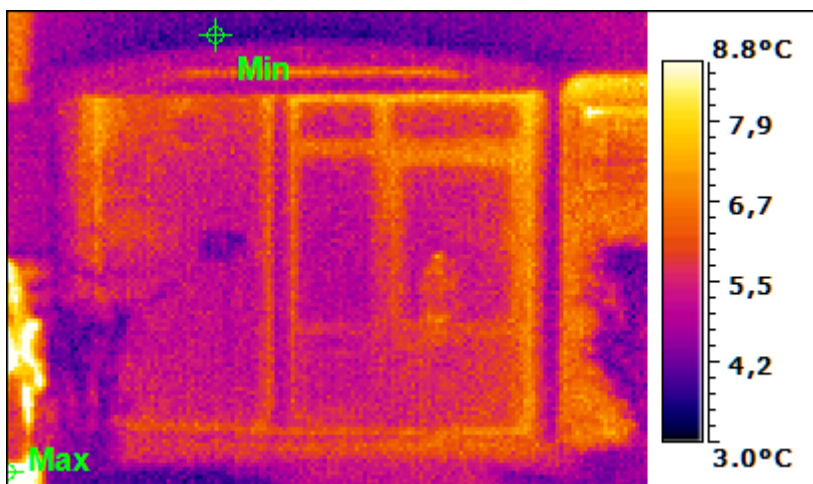
Vchod do domu z ulice – dveřní portál vykazuje přiměřenou izolaci vzhledem k funkci a rozměru a není zde problém, pouze návazná stěna soklu je pak nezateplená a tam problém je.

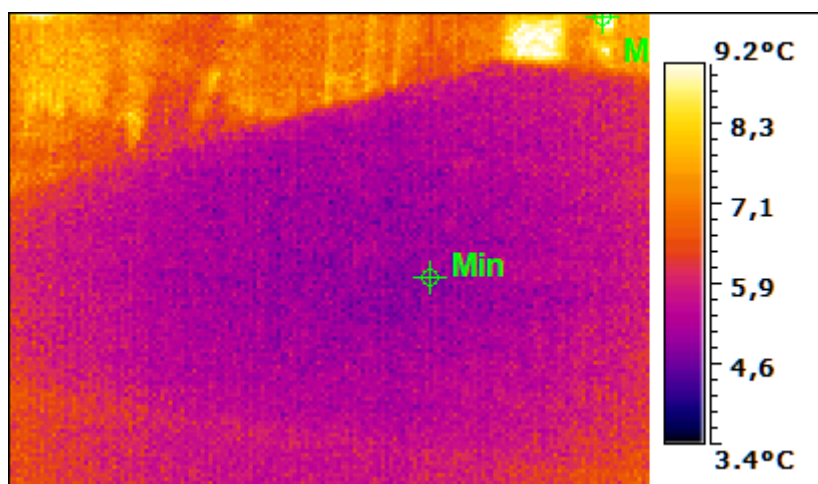
Plocha střechy nevykazuje z pohledu tepelné izolace žádný problém

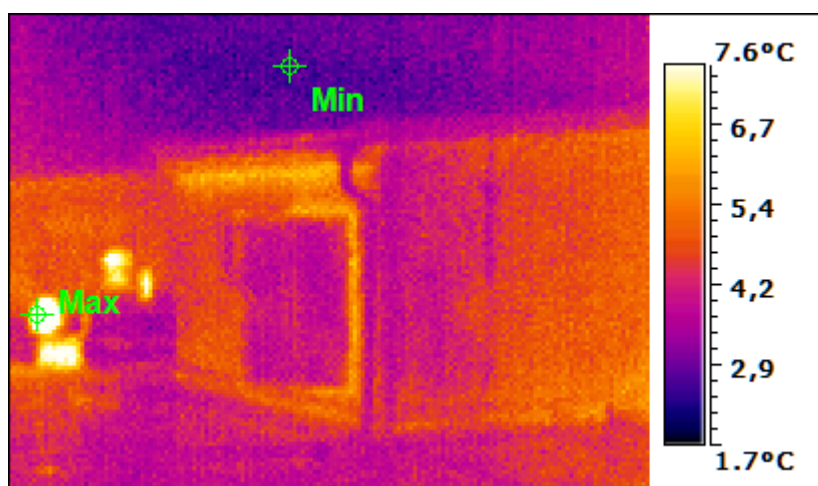
Strojovna výtahu je nezateplená a je to zřejmé z termosnímku – celá konstrukce strojovny představuje jeden velký tepelný most

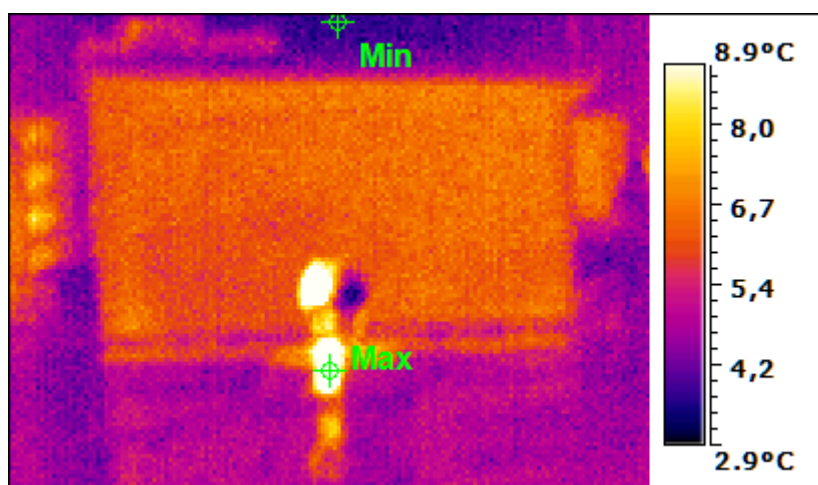
Boční stěna strojovny výtahu – shodný komentář viz předchozí obrázek

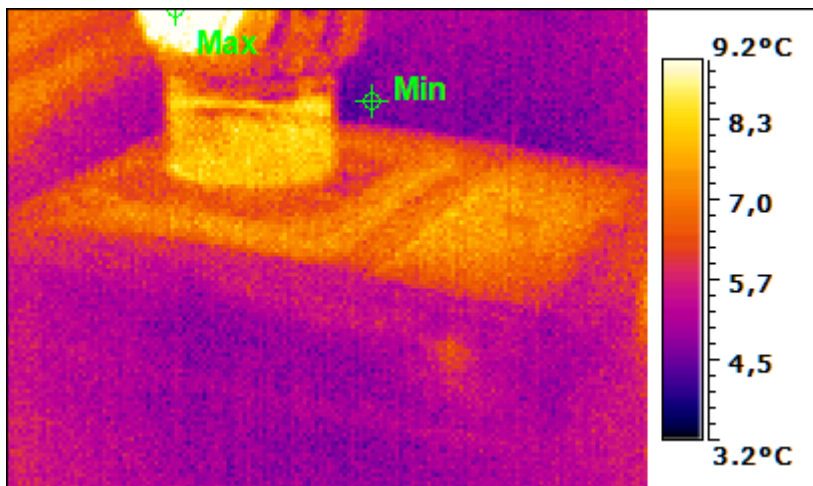
Zakončení stoupačky a větrací šachty – zde chybí zateplení vodorovné konstrukce, které představuje riziko kondenzace par ze stoupačky na této desce a možnost zatékání kondenzátu zpět do stoupačky a bytových jader
